Mölleriket vid Rönneå

Några aktuella noteringar

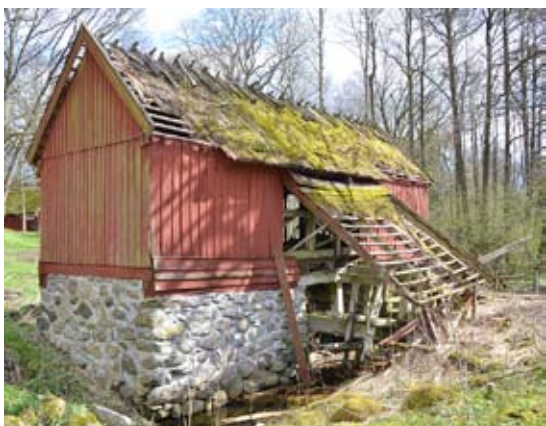
Till egendomen hör sedan gammalt även den s k Sågmöllan på andra sidan ån. Som brukligt för sådana anläggningar har den anlagts med långsidan mot strömmen. Den är 12 m lång och nära 4 m bred. Sockelvåningen är murad i gråsten. Sen följer en övervåning, den s k sågvinden. Den är byggd med resvirkesstomme och har utvändigt rödmålad brädklädsel. Den halmtäckta takstolen är invändigt öppen.

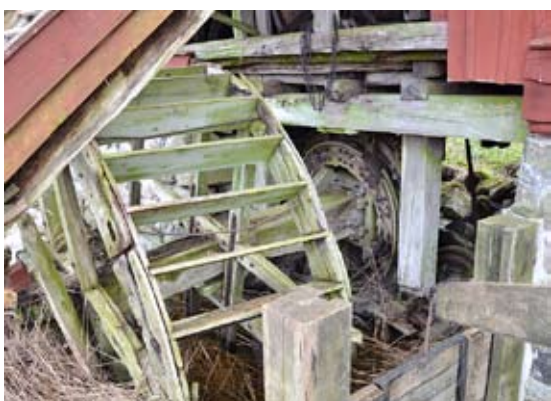
Mitt på västra utsidan finns i höjd med sockelvåningen ett stort vattenhjul under luttak. Den 4 dm tjocka axeln vilar med sina ändtappar dels på en ståndare i kvarnrännans ytterkant, dels på en annan ståndare innemot husets mitt.

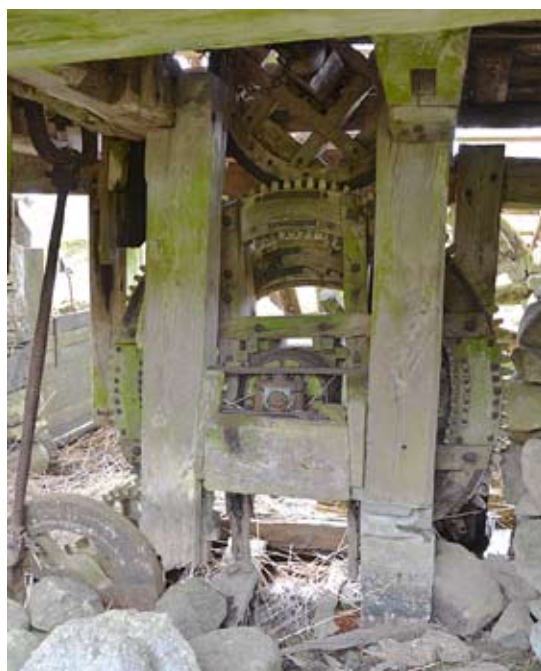
Bild 3.

På samma axel sitter invändigt först en remskiva, som via en rem driver en övre axel för stockens frammatning vid sågningen. Innanför detta följer ett stort kronhjul i trä. Nedtill driver det ett mindre kugghjul av järn på en axel, som även har en excenterskiva (*bild 3*). Denna driver en vevstake upp till själva sågamen, som därmed i rätt hög fart kan köras i en up-påt-nedåtgående rörelse. Innanför ramen går en järnskodd slädbana genom hela byggnaden. På denna löper släden, som är 8 m lång och framtill har en spännbjörn att fästa stockändan med (*bild 4*). Invid slädbanan finns även en sinnrik anordning med tandhjul och spärrhake, som vid sågning "nickar" fram stocken ett steg i taget. Nedtill i gavlarnas mitt fanns luckor, som hölls öppna vid sågningen. De torde lätt kunna återställas.

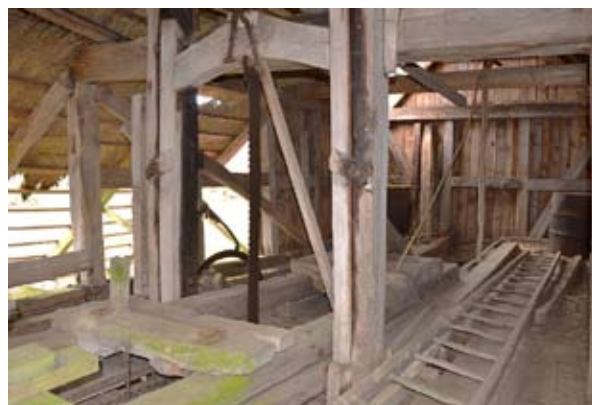
Bild 4.

Tvårs över hela ån gick in på 1960-talet ett dämme, gemensamt för de båda möllorna. Det var ursprungligen försett med fem dammluckor och en ålakista. När det skulle sågas, öppnades luckan närmast Sågmöllan, och vattnet släpptes på i den stenskodda kvarnrännan med vattenhjulet. Vid husets bortre, östra långsida kommer man upp till sågvinden via en bred, stensatt ramp (*bild 5*). Här "spelades" på sin tid stockarna in för uppsågning till bålar och plank. De sades bli "ludna som björnar".

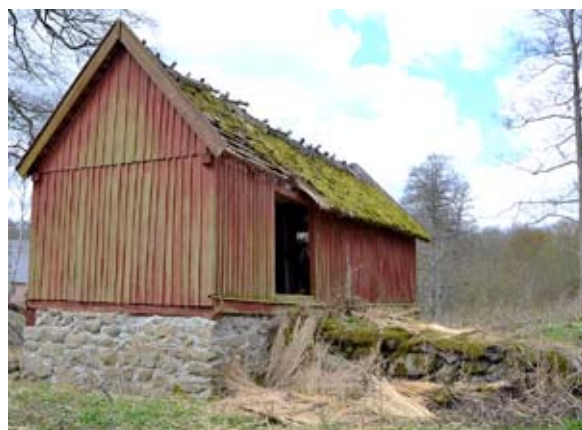
Bild 5

Samtidigt som utredningen pågick, fick Sågmöllan ett nytt halmtak, bekostat av Länsstyrelsen i dåvarande M-län samt Färs och Frostas Sparbanksstiftelse. Idag, sexton år senare, är

taket i ytterst bedrövt skick. Omistliga kulturvärden riskerar att gå förlorade. En trädavverkning på det gamla gårdsområdet i vintras har visserligen öppnat upp vyn från väghållet på ett fördelaktigt sätt. Men vad är meningen med att lämna kvar drygt meterhöga trädstubbar för skalbaggarnas skull? Kulturmiljön på den anrika platsen kräver allt annat än ett biodynamiskt Palmyra för att göra historien rättvisa! Ärendet påkallar en sammankomst, där man kan enas om väl avvägda åtgärder för att rädda dessa omistliga minnen om vår historia åt dagens ungdom och andra intresserade.
